EKSPERTYZA TECHNICZNA

TEMAT:..... EKDPERTYZA TECHNICZNA BUDYNKÓW ZESPOŁU
SZKOLNO-PRZEDSZKOLNEGO
W ZWIĄZKU Z PLANOWANĄ ROZBUDOWĄ,
NADBUDOWĄ I ADAPTACJĄ

OBIEKT: działka nr 1445, 1446/1, 1444/2 Żywiec Moszczanica
34-300 Żywiec

DATA:..... wrzesień 2018r.

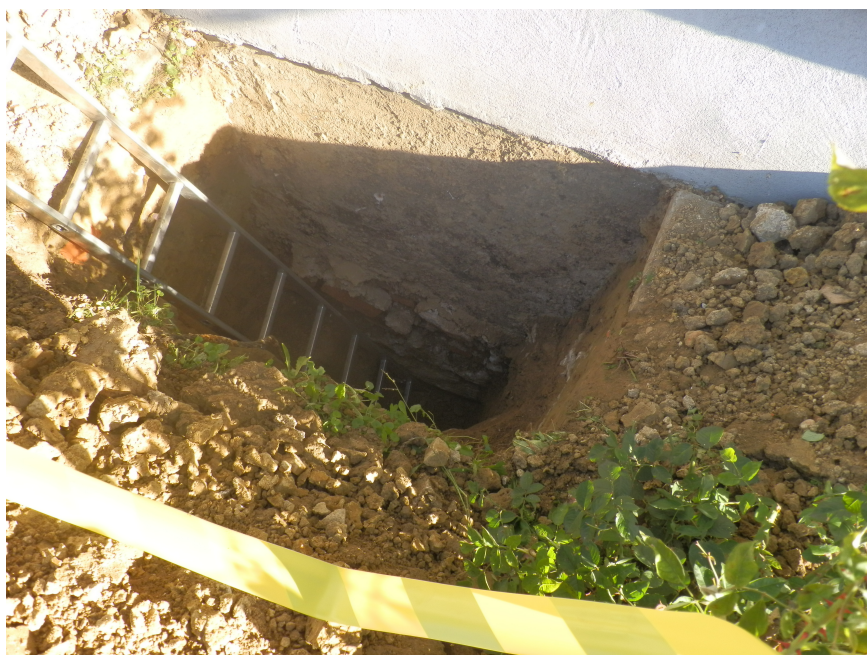
FOT. 4 WIDOK ODKRYWKI FUNDAMENTÓW OD STRONY POŁUDNIOWEJ

Fundamenty są zachowane w dobrym stanie. Nie zaobserwowano rys czy pęknięć. Podczas wizji lokalnej nie stwierdzono także oznak świadczących o nieprawidłowej pracy fundamentów, takich jak zarysowanie czy pęknięcie ścian danego budynku, spowodowanych nierównomiernym osiadaniem fundamentów.

B- zadowalający stan techniczny,
wg pkt. 3.2 niniejszego opisu

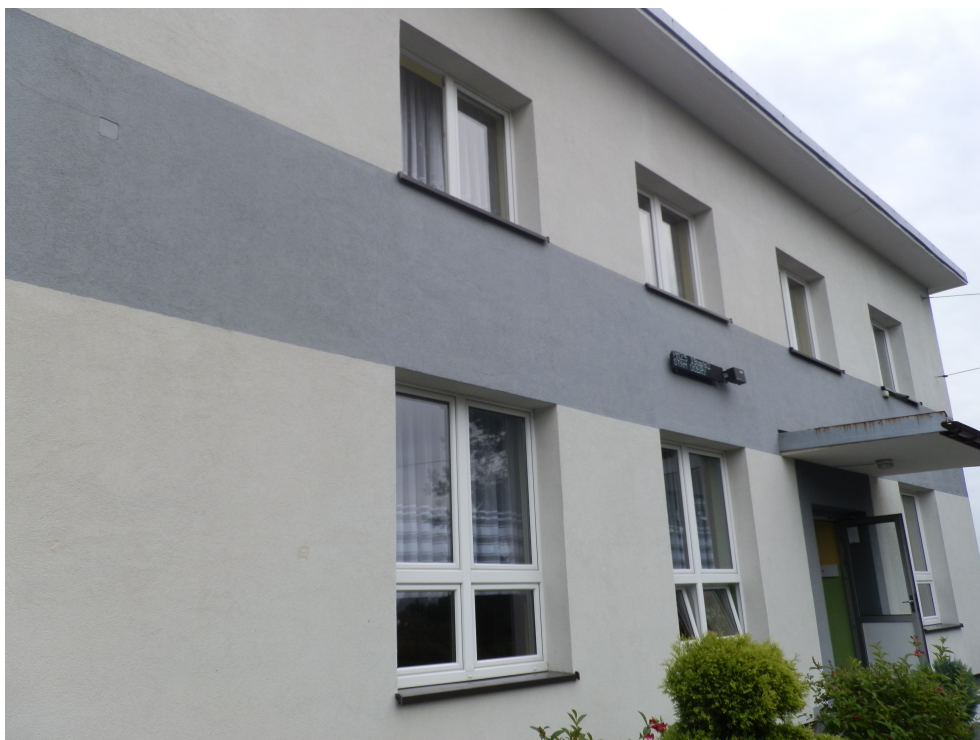
FOT.5 WIDOK FRONTOWEJ ŚCIANY BUDYNKU – część dwukondygnacyjna

Nie zaobserwowano pionowych ciągłych rys czy pęknięć mogących świadczyć o nieprawidłowej pracy konstrukcji. Nie dostrzeżono zawilgocenia ścian mogących świadczyć o podciąganiu kapilarnym wody. Zaobserwowano czasowe zużycie materiałów oraz zarysowania świadczące o przebudowywaniu i rozbudowywaniu obiektu w przeszłości.

B- zadowalający stan techniczny
wg pkt. 3.2 niniejszego opisu

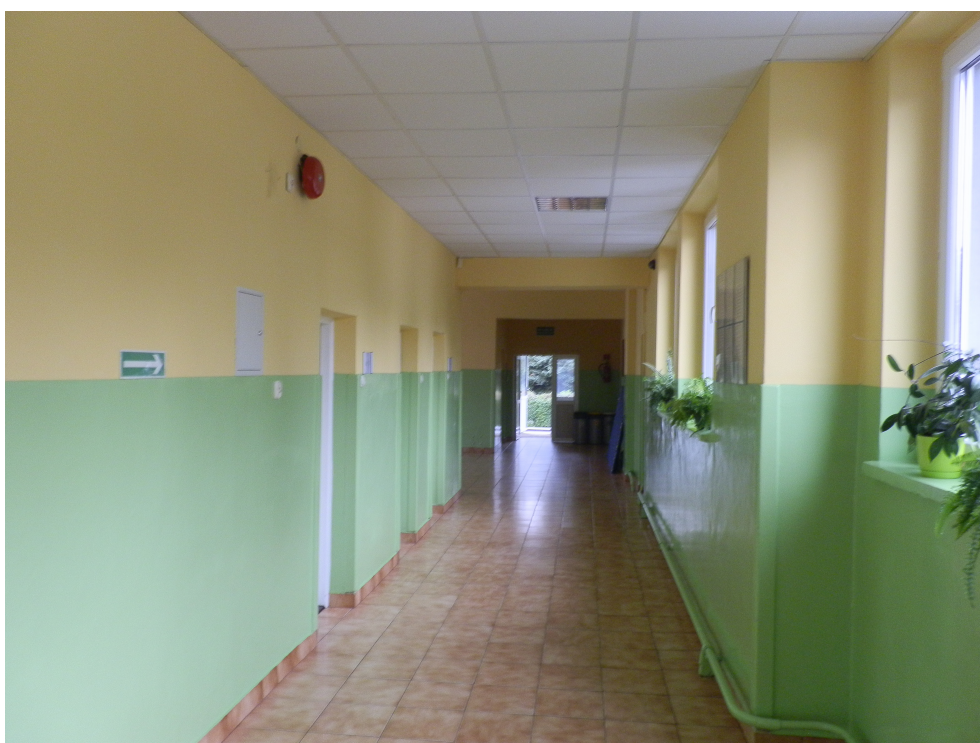
FOT.6 WIDOK ŚCIANY WEWNĘTRZNEJ PODŁUŻNEJ – część parterowa

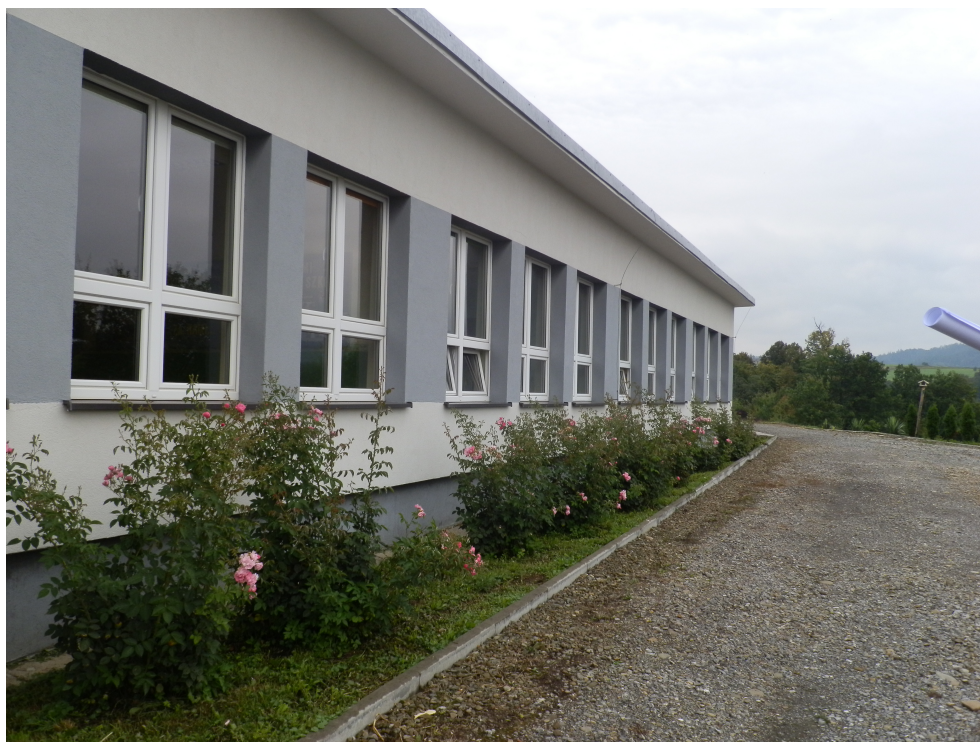
FOT.7 WIDOK FILARKÓW MIĘDZYOKIENNYCH – strona południowa

Nie zaobserwowano pęknięć czy zarysowań świadczących o przekroczonej nośności danych filarków.

B- zadowalający stan techniczny
wg pkt. 3.2 niniejszego opisu

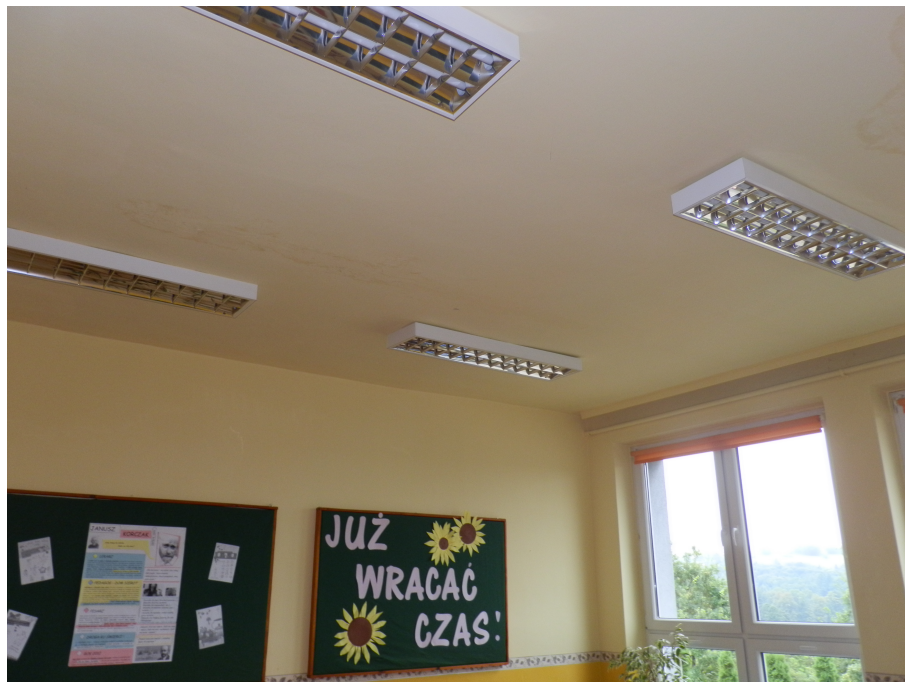
FOT.8 WIDOK PŁYTY STROPODACHU

Nie zaobserwowano nadmiernych ugięć czy rys świadczonych o przekroczeniu stanów granicznych nośności czy użytkowości. Zaobserwowano liczne zacieki świadczące o nieszczelności poszycia dachowego.

C – dostateczny stan techniczny

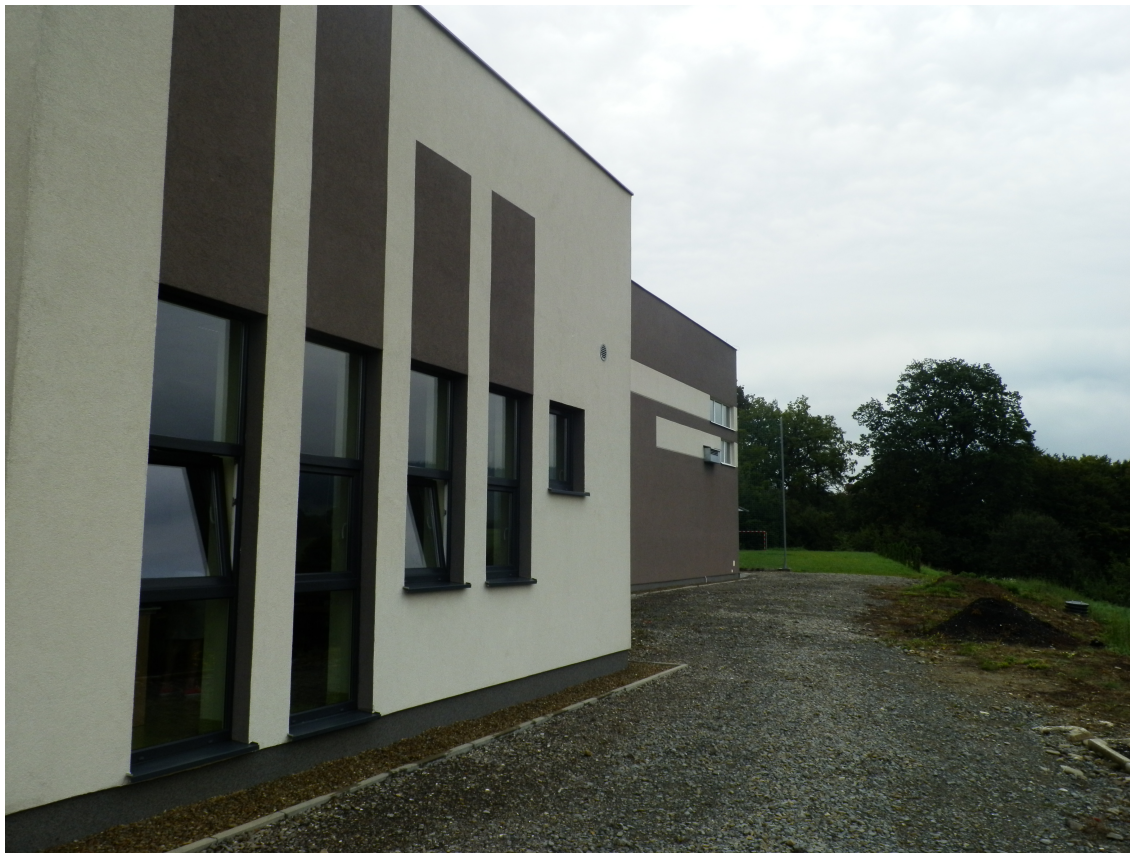
FOT.9 WIDOK BUDYNKU OD STRONY POŁUDNIOWEJ – brak oznak nieprawidłowej pracy fundamentów

Fundamenty zachowane w dobrym stanie. Nie zaobserwowano rys czy pęknięć. Podczas wizji lokalnej nie stwierdzono także oznak świadczących o nieprawidłowej pracy fundamentów, takich jak zarysowania czy pęknięcia ścian danego budynku spowodowanych nierównomiernym osiadaniem fundamentów.

A- dobry stan techniczny

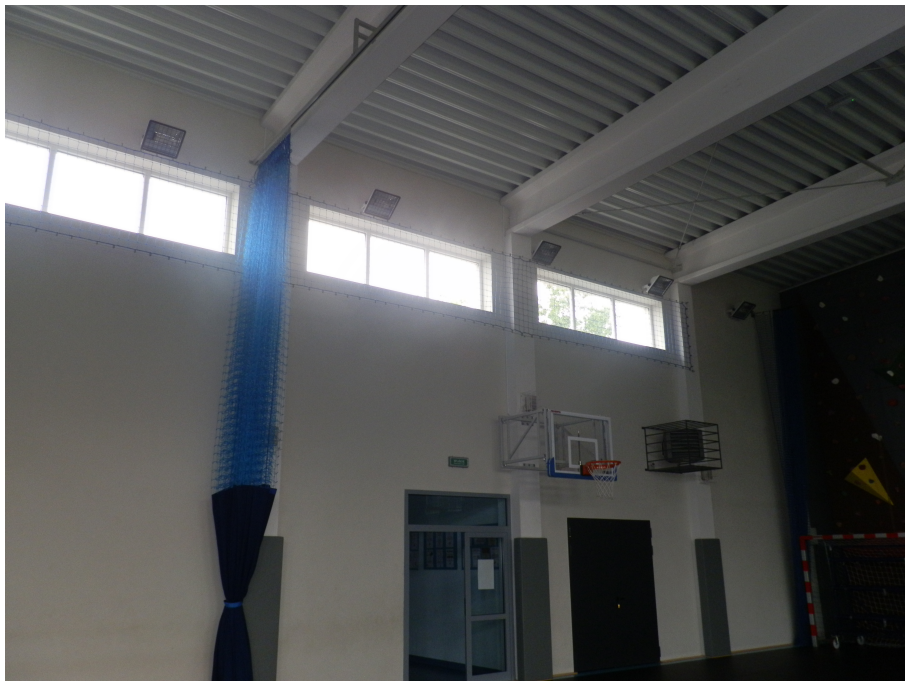
FOT.10 WIDOK ŚCIANY WEWNĘTRZNEJ WRAZ Z PILASTRAMI ŻELBETOWYMI

Nie zaobserwowano pionowych ciągłych rys czy pęknięć, mogący świadczyć o nieprawidłowej pracy konstrukcji ścian czy pilastrów żelbetowych.

A- dobry stan techniczny

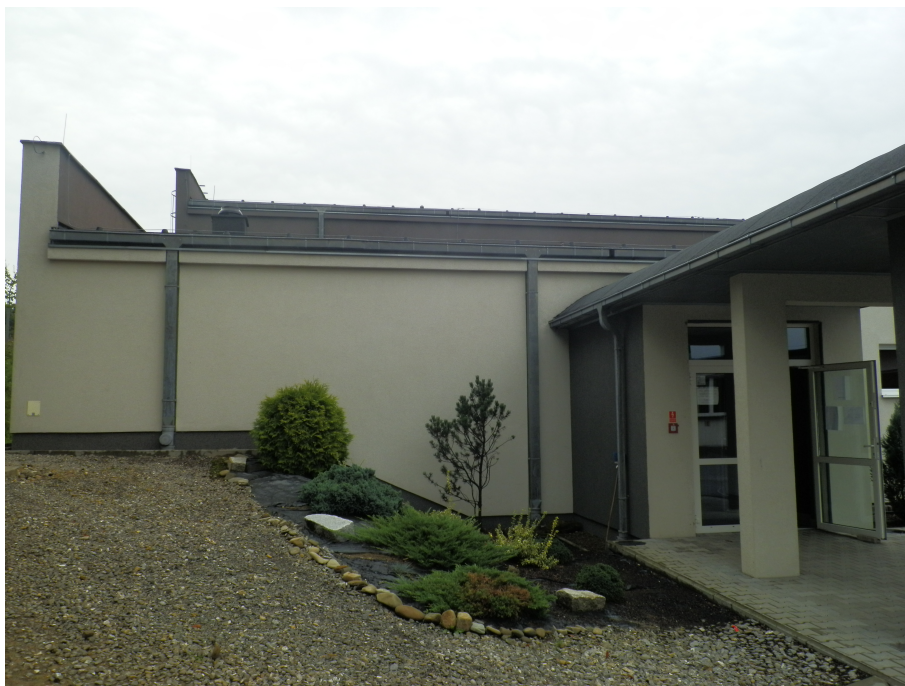
FOT.11 WIDOK ŚCIANY ZEWNĘTRZNEJ

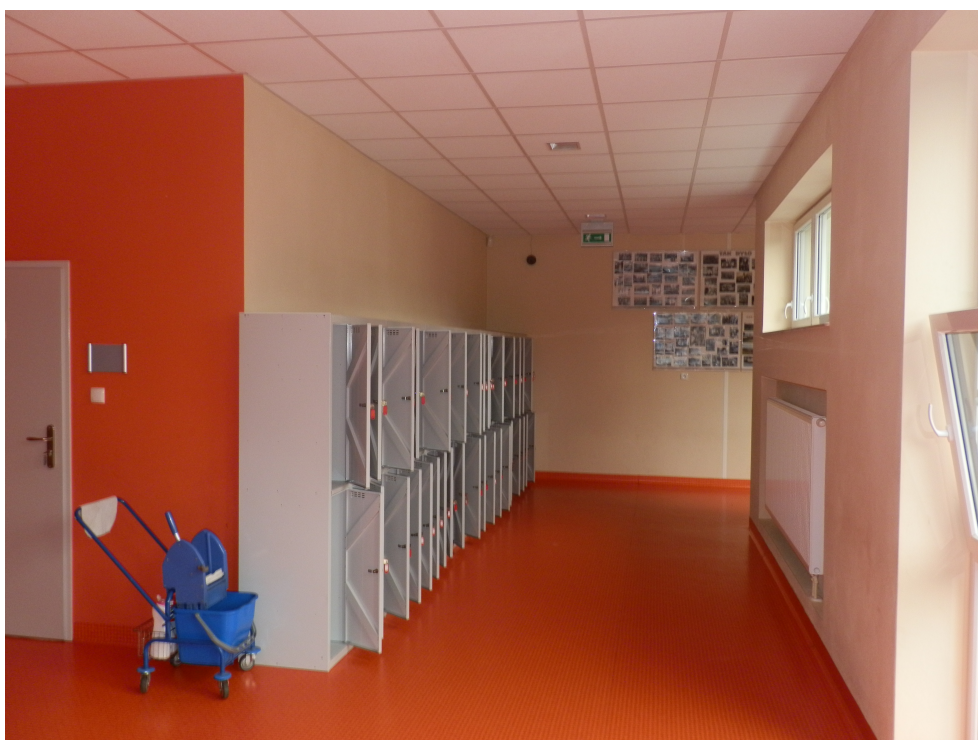
FOT.12 WIDOK STROPU – widok od dołu, wykończenie sufitem podwieszanym

Nie zaobserwowano nadmiernych ugięć. Sufit podwieszany nie uległ deformacjom czy zarysowaniom mogącym świadczyć o nieprawidłowej pracy płyt stropowych. Zaobserwowano nieliczne zarysowania ścian działowych mogących świadczyć o zastosowaniu zbyt małej szczeliny kompensacyjnej.

A – dobry stan techniczny

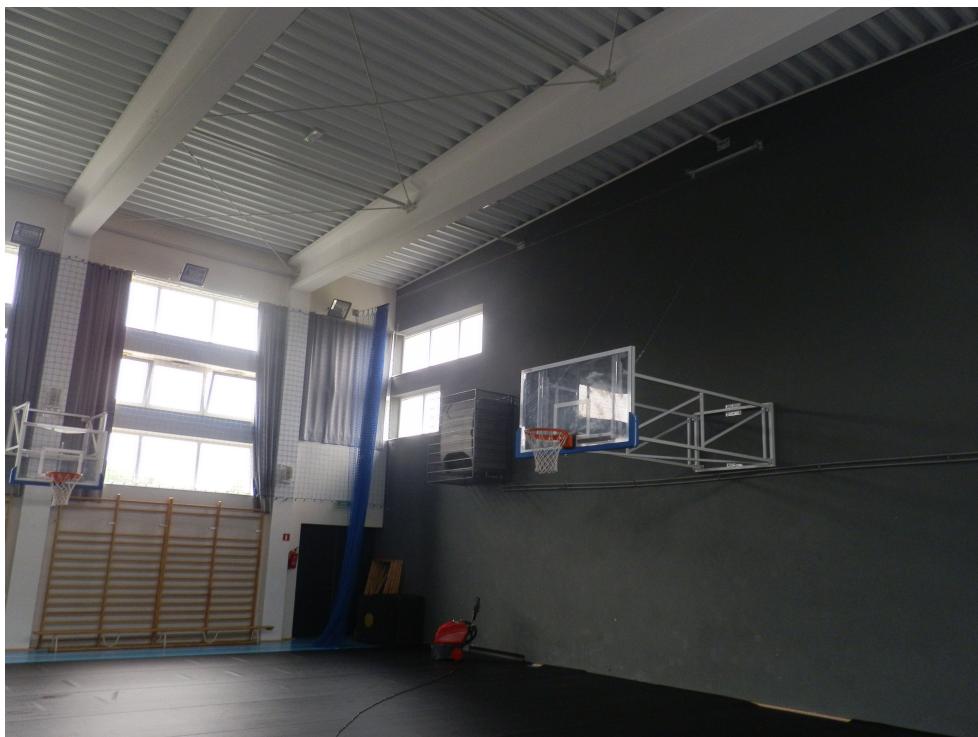
FOT.13 WIDOK DACHU HALI SPORTOWEJ

W związku z powyższym dach hali sportowej zaliczono do klasy
A – dobry stan techniczny
wg pkt. 3.2 niniejszego opisu
