**PROTOKÓŁ KONTROLI NR BIB 26/2020**

**PROTOKÓŁ OGŁĘDZIN  
DO PROTOKOŁU KONTROLI NR BIB 26/2020**

przeprowadzonych w dniu 27.02.2020 r. na terenie ulicy Łącznej w Żywcu, gdzie zlokalizowana jest część kanalizacji deszczowej miejskiej w administracji Urzędu Miasta Żywiec, Rynek 2, 34-300 Żywiec, Gmina Żywiec, powiat żywiecki

Kanalizacja deszczowa w ulicy Łącznej w Żywcu oraz wylot wód deszczowych do potoku Sienka.

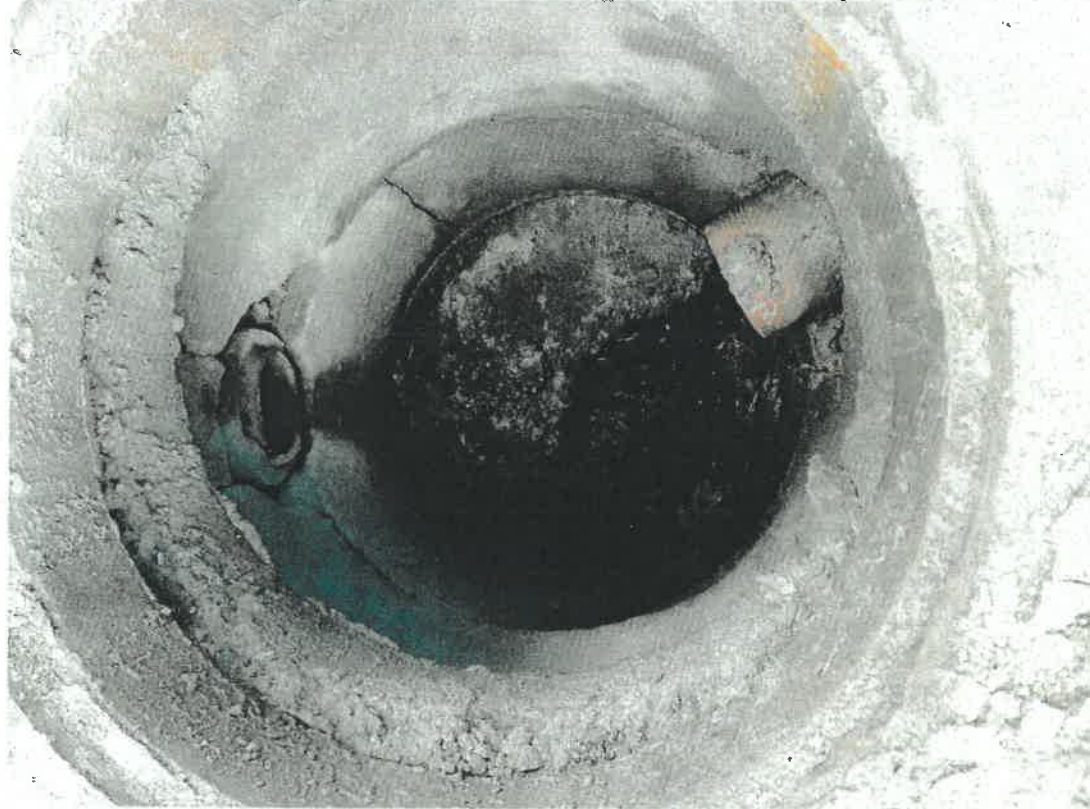
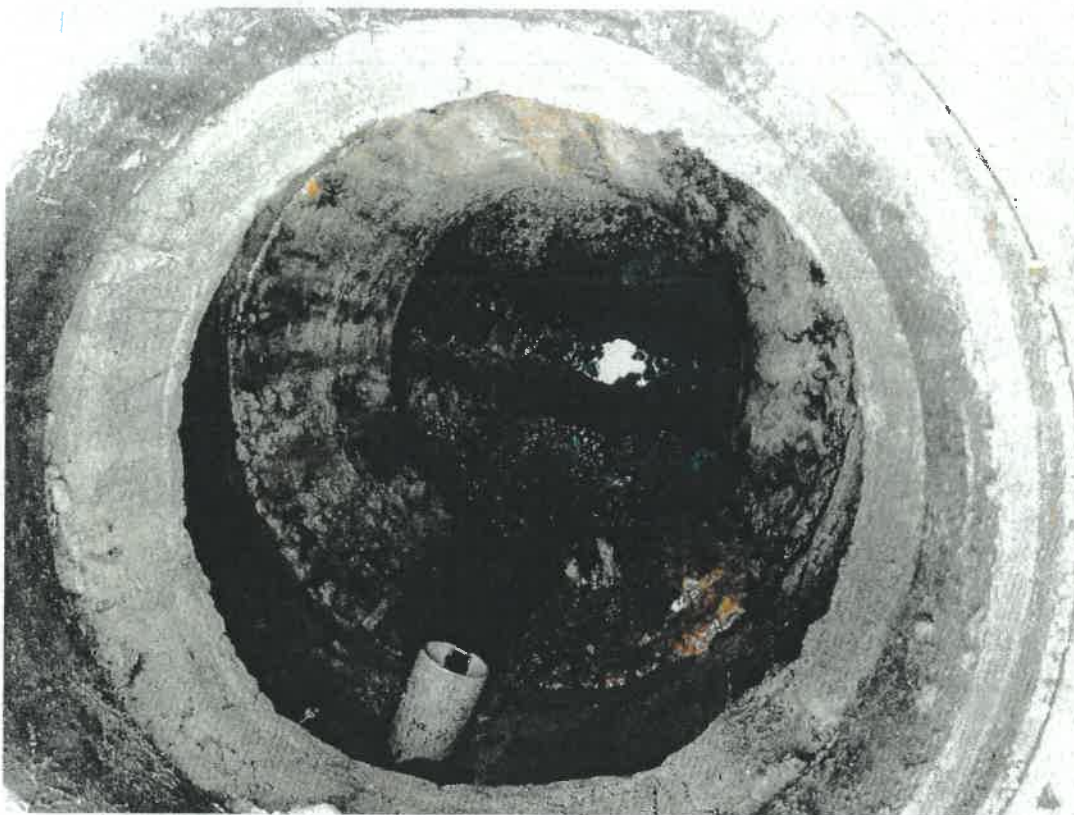
**Zdj.1 i 2. Studzienki rewizyjne z widocznymi wylotami i naniesionym szlamem.**

- W trakcie wizji wewnątrz studzienek rewizyjnych kanalizacji deszczowej, stwierdzono obecność w nich wlotów kanalizacji sanitarnej z różnych kierunków. Nie ustalono właścicieli wszystkich wlotów ani rodzaju odprowadzanych niemi wód/ścieków (zdj. 1 i 2).

- W studzienkach stwierdzono obecność naniesionych szlamów w ilości stwarzającej zagrożenie dla utrzymania właściwej przepustowości kanalizacji (zdj. 1 i 2).

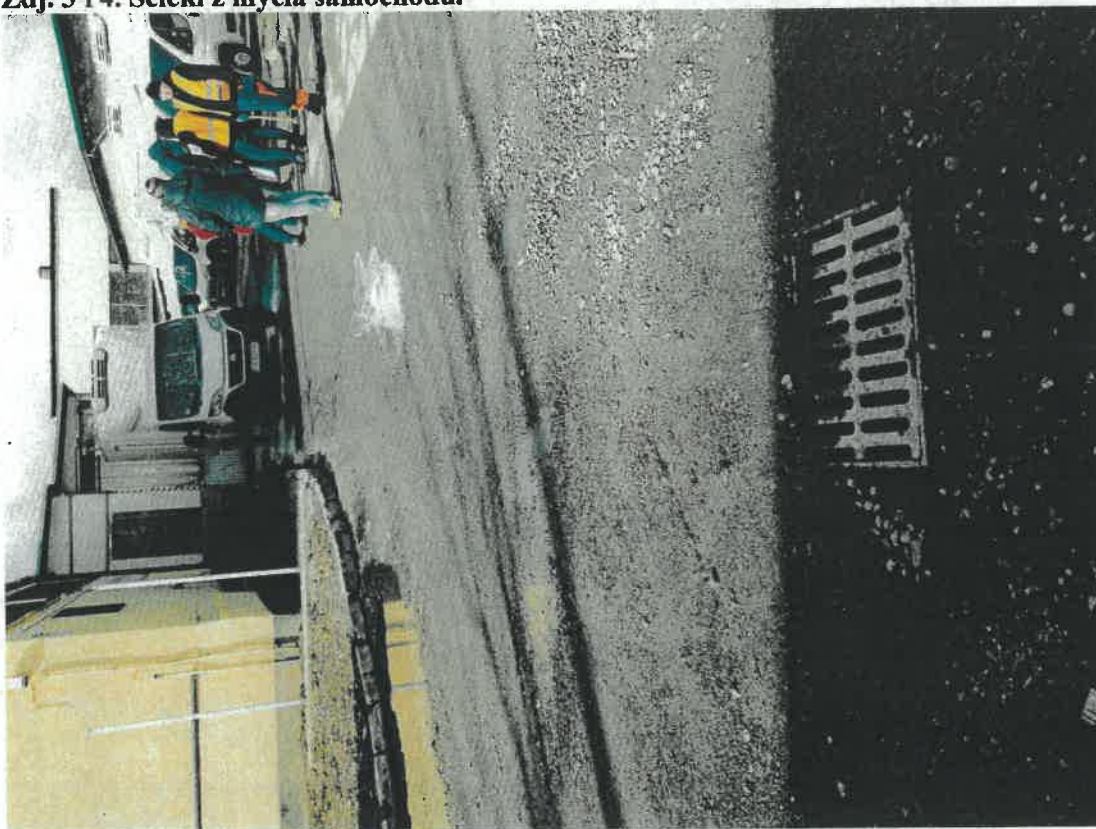
Zdj. 3 i 4. Ścieki z mycia samochodu.

W trakcie oględzin w dniu 27 lutego, na terenie jednego z przedsiębiorców prowadzącego działalność przy ulicy Łącznej, stwierdzono mycie samochodu dostawczego. Woda z pianą przedostawała się do gruntu i do kanalizacji deszczowej. Pouczono właściciela przedsiębiorstwa o zakazie mycia samochodów w miejscach do tego nieprzeznaczonych.

- Na terenie jednego z przedsiębiorców stwierdzono mycie samochodu dostawczego na terenie do tego nieprzystosowanym. Ścieki z mycia przedostawały się do gruntu oraz do pobliskiej kratki kanalizacji deszczowej miejskiej (zdj. 3 i 4).
