DOKUMENTACJA KONSERWATORSKA

OPISOWA I FOTOGRAFICZNA
PRZED KONSERWACJĄ

REMONT KONSERWATORSKI FIGURY ŚW. ROZALII
I KAPLICY PRZY UL. KOŚCIUSZKI W ŻYWCU

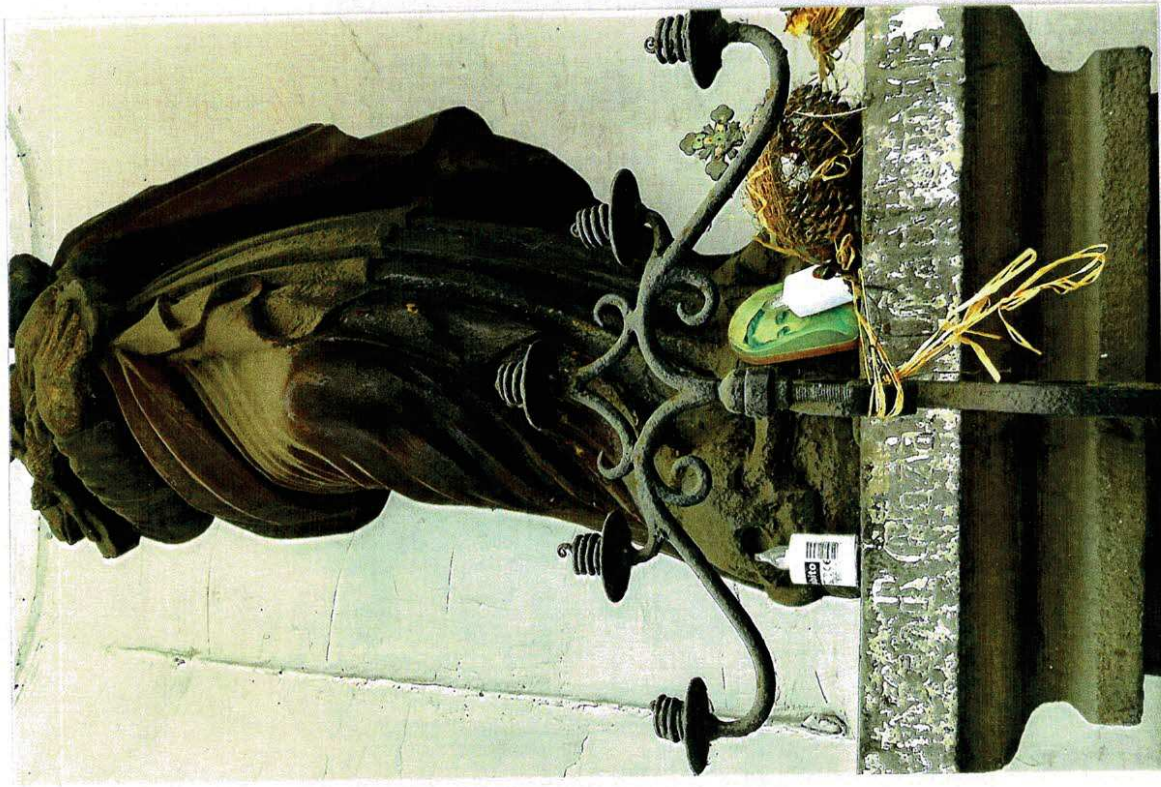
Fragmentarycznie zwłaszcza na narożnikach wystających detali (gzymsów) występują wadliwie wykonane w zaprawie cementowej naprawy, napis w górnym gzymsie jest zatarty zaprawą mineralną.

Fot. 5 Żywiec ul. Kościuszki 60, figura Św. Rozalii, neobarokowa rzeźba polichromowana. Stan istniejący rok 2022 - przed konserwacją . Fragment rzeźby z napisem na części gzymsu.

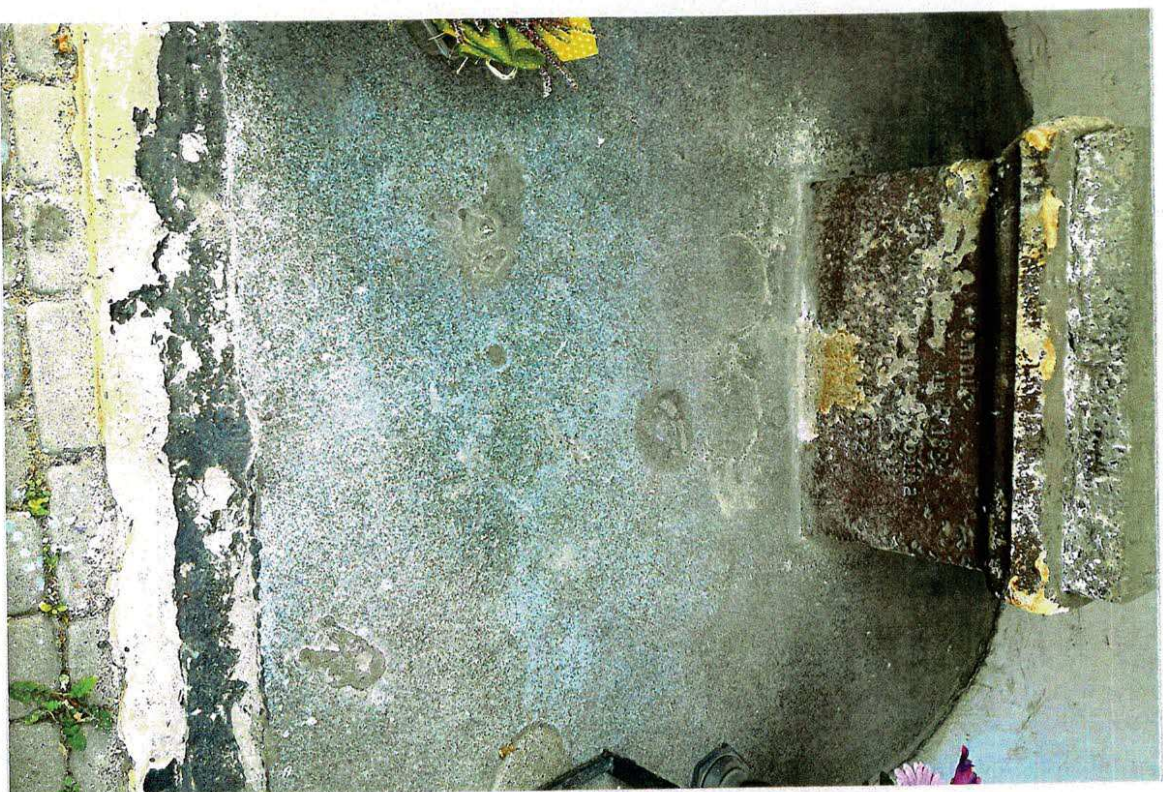
Fot. 7 Żywiec ul. Kościuszki 60, figura Św. Rozalii, neobarokowa rzeźba polichromowana. Stan istniejący rok 2022 - przed konserwacją. Dolna część cokolu od strony frontowej.

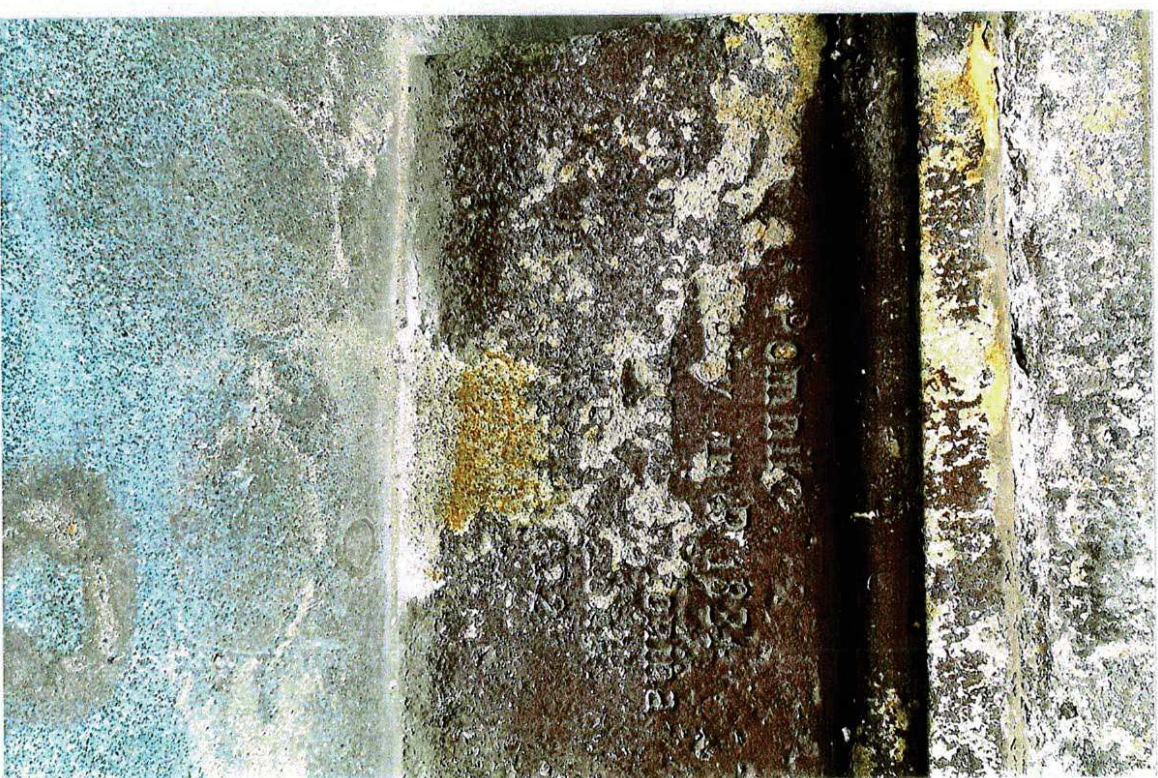
Ryty w tablic inskrypcyjnych oraz pozostałe fragmenty były nie prawidłowo odnawiane w 2008 roku.

Fot. 8 Żywiec ul. Kościuszki 60, figura Św. Rozalii, neobarokowa rzeźba polichromowana. Stan istniejący rok 2022 - przed konserwacją. Dolna część cokolu z napisem inskrypcyjnym.
