EKSPERTYZA TECHNICZNA

Ekspertyza techniczna budynku Gimnazjum nr 1 im. Jana Pawła II w Żywcu, w aspekcie zamontowania na nim systemu solarnego.

Ocena techniczna i sprawdzenie nośności elementów konstrukcji budynku pod dodatkowym obciążeniem.

Gimnazjum nr 1 im. Jana Pawła II
ul. Dworcowa 26
34 - 300 Żywiec

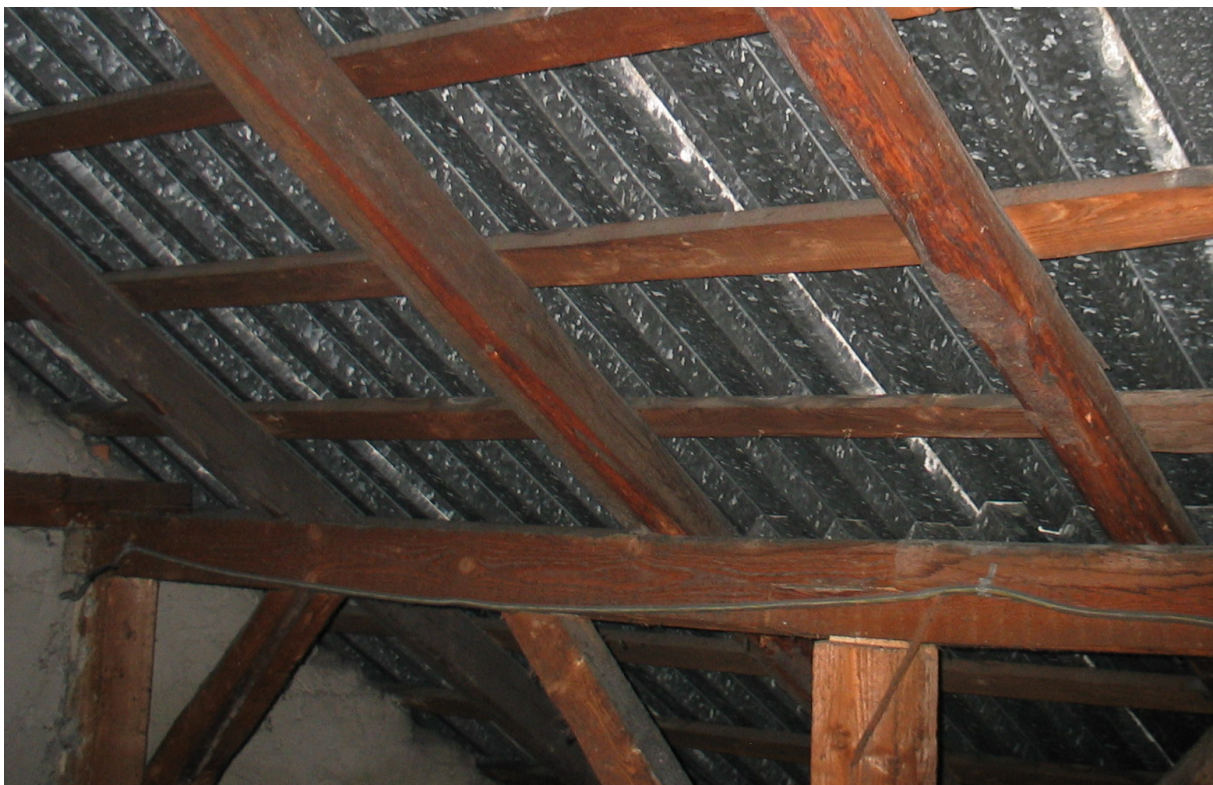
Konstrukcja dachu drewniana, kleszczowo – płatwiowa. Rozpiętość dachu 16m. Kąt dachu 30°. Krokwie o przekroju 10x14cm. Płatwie o przekroju 14x16cm. Słupy o przekroju 14x16cm. Pokrycie dachu stanowi blacha trapezowa.

Rys. 2.1 Wieżba dachowa o konstrukcji płatwiowa-kleszczowej

Instalacji będzie zamocowana na konstrukcji przekręconej bezpośrednio do krokwi dachowych o wymiarach 10x14cm i rozstawionych co 90cm. Krokwie przekazują obciążenie na płatwie o wymiarach 14x16cm opartych na słupkach 14x16cm o rozstawie 4.00m. Od słupków wychodzą miecze 14x14cm zmniejszające rozpiętość płatwi maksymalnie do 2.00m.

W oparciu o oględziny wizualne elementów z drewna iglastego nie stwierdzono znaczących ugięć oraz deformacji co świadczy o tym iż więźba pracuje w zakresie sprężystym i nie są przekroczone stany nośności i użyteczności. Na elementach drewnianych stwierdzono pęknięcia co świadczy o nie odpowiedniej wilgotności drewna w czasie montażu i nie odpowiednim zabezpieczeniu przed wilgotnością. Na drewnie nie zauważono oznak działania owadów oraz występowania grzybów.

Stan techniczny konstrukcji drewnianej ocenia się jako **dobry**.
