EKSPERTYZA TECHNICZNA

TEMAT:..... EKDPERTYZA TECHNICZNA BUDYNKÓW ZESPOŁU
SZKOLNO-PRZEDSZKOLNEGO
W ZWIĄZKU Z PLANOWANĄ ROZBUDOWĄ,
NADBUDOWĄ I ADAPTACJĄ

OBIEKT: działka nr 1445, 1446/1, 1444/2 Żywiec Moszczanica
34-300 Żywiec

DATA:..... wrzesień 2018r.

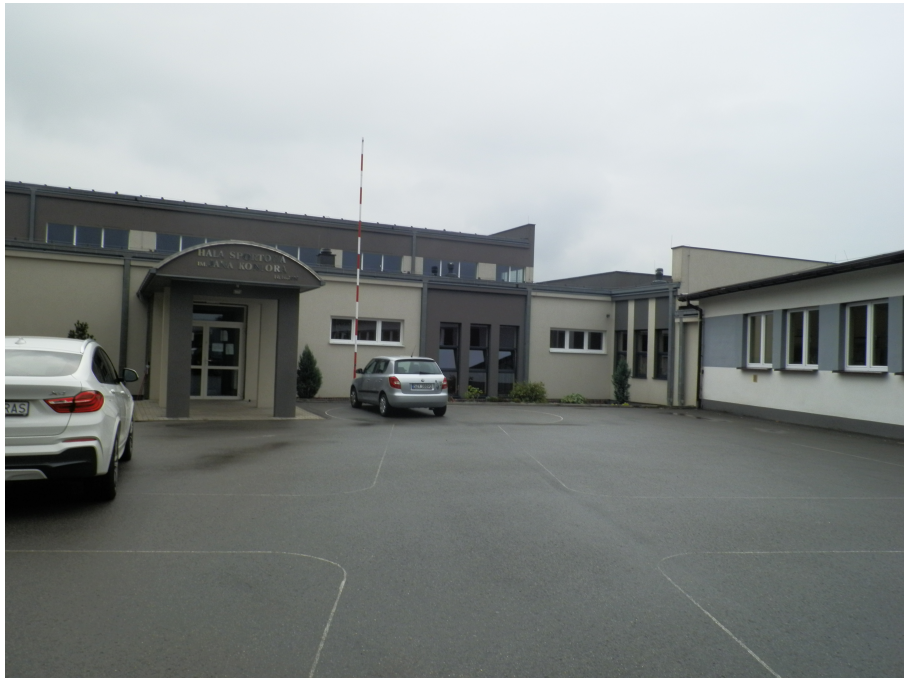
FOT. 1 WIDOK PRZEDMIOTOWEGO BUDYNKU HALI SPORTOWEJ – główne wejście

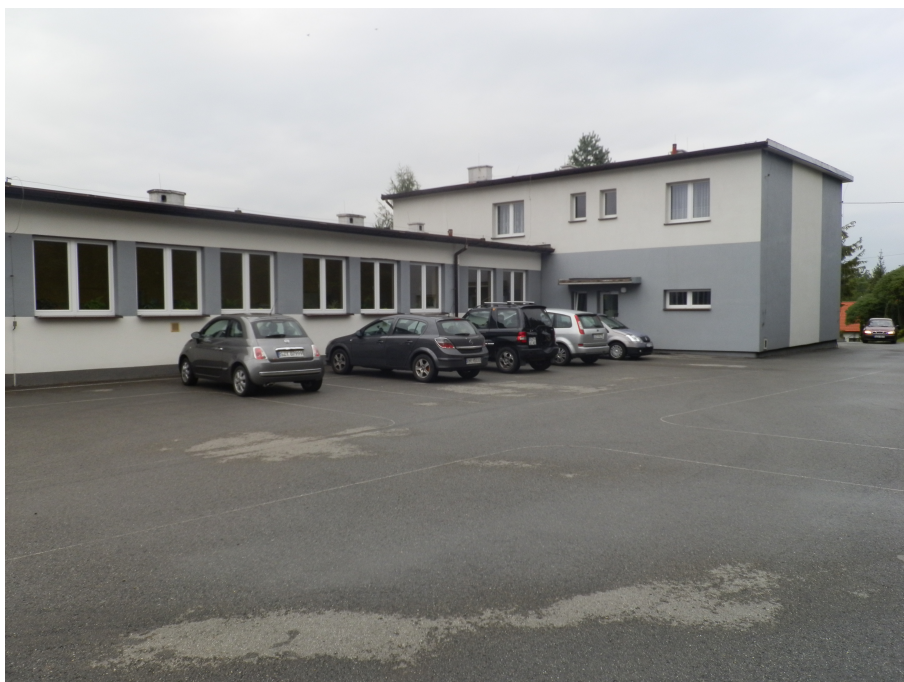
FOT. 2 WIDOK PRZEDMIOTOWEGO BUDYNKU SZKOŁY – widok z parkingu, miejsce rozbudowy

Budynek oznaczony literą „S” jest to w przeważającej części budynek parterowy. Część obiektu zlokalizowanego od drogi wykonano jako dwukondygnacyjną z częściowym podpiwniczeniem (patrz FOT. 2). Kształt bryły obiektu oraz zaobserwowane zarysowania mogą świadczyć o przebudowie obiektu w przeszłości. W danym budynku można wyróżnić trzy strefy: strefa 1 – część dwukondygnacyjna, strefa 2 - podłużna część parterowa, strefa 3 - łącznik pomiędzy powyższymi strefami. Budynek ten nie posiada archiwalnej dokumentacji projektowej. Aktualnie budynek jest użytkowany, pełni funkcję szkoły.

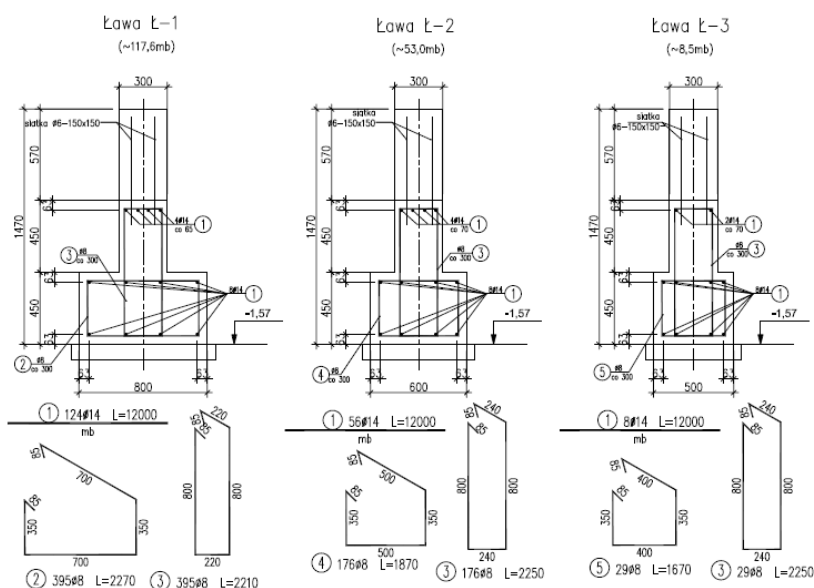
Wykonano żelbetowe ławy i stopy fundamentowe. Posadowienie wykonano około 1,55m poniżej poziomu terenu. Ściany fundamentowe wykonano jako betonowe monolityczne, zbrojone.

Rys.1 KSZTAŁT I ZBROJENIE ŁAW FUNDAMENTOWYCH

Fundamenty zachowane w dobrym stanie. Nie zaobserwowano rys czy pęknięć. Podczas wizji lokalnej nie stwierdzono także oznak świadczących o nieprawidłowej pracy fundamentów, takich jak zarysowania czy pęknięcia ścian danego budynku spowodowanych nierównomiernym osiadaniem fundamentów.

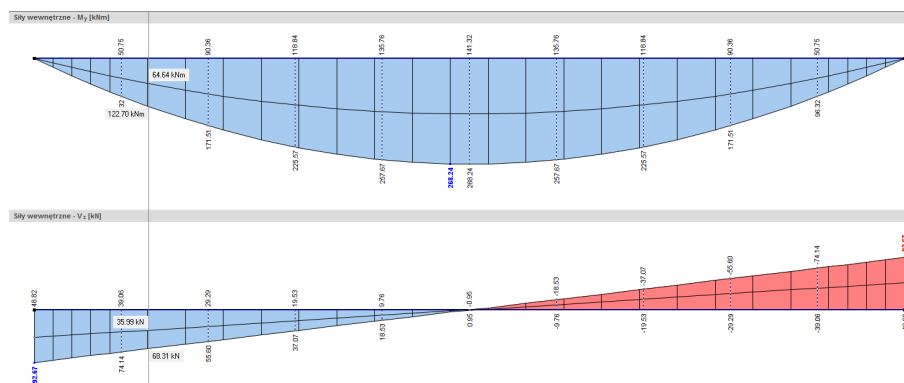
Poniżej przedstawiono wartości sił wewnętrznych w pojedynczym prefabrykacie o szerokości 1,2m

$$M_{Ed} = 268,5 \text{ kNm} < M_{Rd} = 334,9 \text{ kNm}$$

$$V_{Ed} = 93,0 \text{ kN} < V_{Rd} = 125,5 \text{ kN}$$

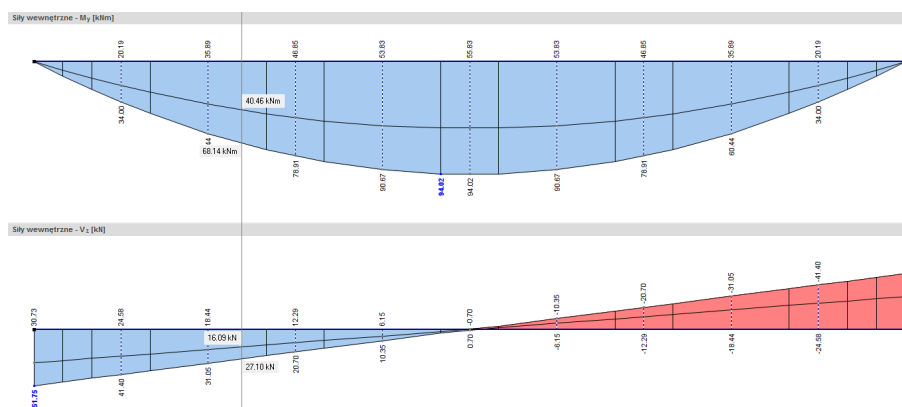
Poniżej przedstawiono wartości sił wewnętrznych w pojedynczym prefabrykacie o szerokości 1,2m

$$M_{Ed} = 94,0 \text{ kNm} < M_{Rd} = 104,0 \text{ kNm}$$

$$V_{Ed} = 51,8 \text{ kN} < V_{Rd} = 92,5 \text{ kN}$$
